Die Betriebszuverlässigkeit 61-/papierisolierter Hochspannungswandler mit Luftabschluss - Ergebnisse betriebsüberwachender dielektrischer Prüfungen.

Dipl.-Ing. Gerhard Lange, VEW EUROtest GmbH, Dortmund

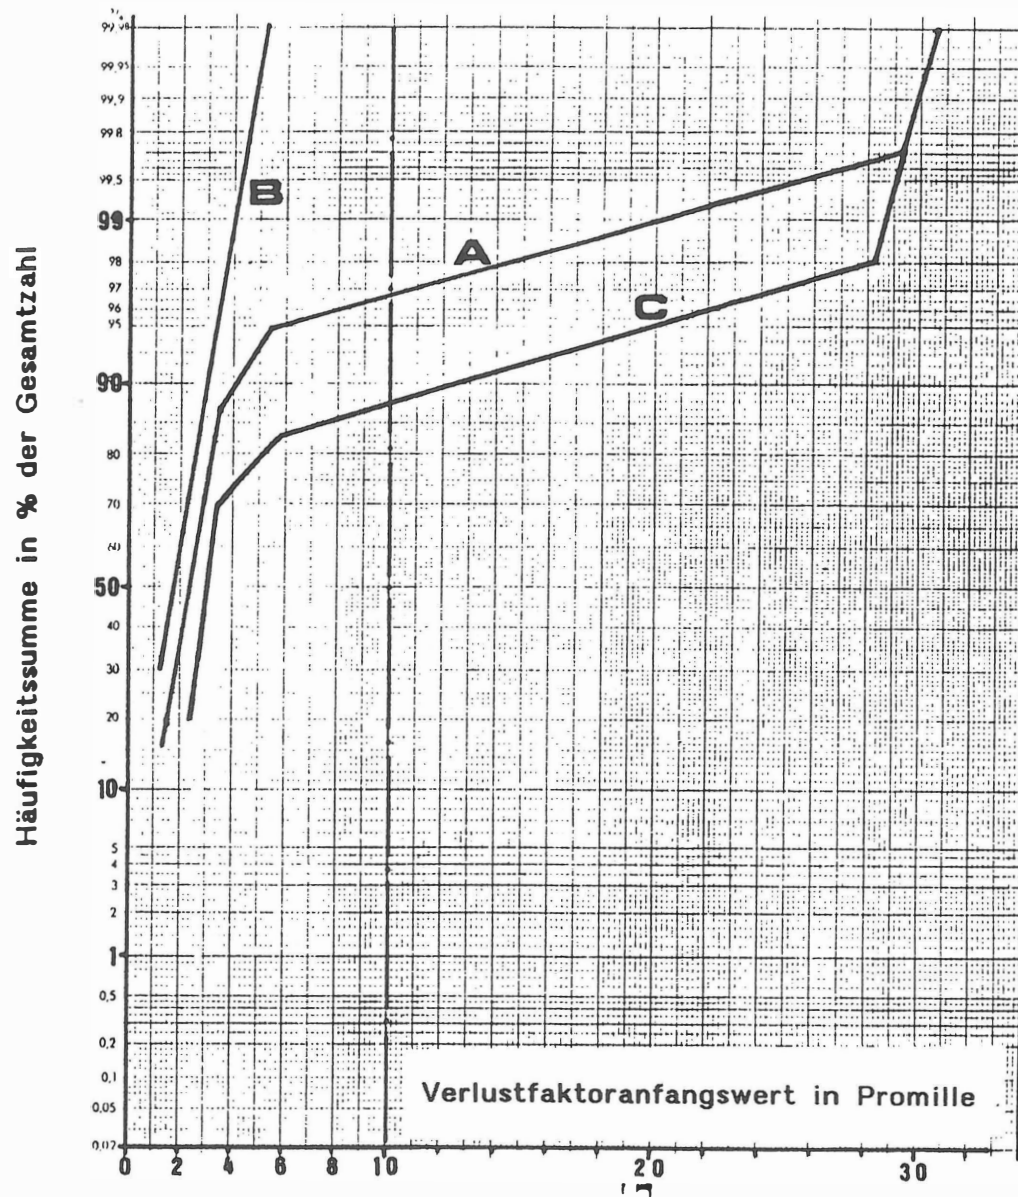
Bild 5 zeigt die statistische Verteilung der Verlustfaktoranzangswerte für alle überprüften Wandler - Kurve A - für den Hersteller mit der günstigsten Verteilung - Kurve B - und für den Hersteller mit der ungünstigsten Verteilung der Verlustfaktorwerte - Kurve C . Gekennzeichnet durch eine Senkrechte ist der Verlustfaktorwert " 10×10^{-3} " , der einen Hinweis auf eine deutliche Alterung des Wandlerdielektrikums darstellt und den wir als Richtwert betrachten, bei dessen Erreichen die Betriebszuverlässigkeit der Wandlerisolation mit Sicherheit eingeschränkt ist. Grundsätzlich betrachten wir eine Verdoppelung des Verlustfaktorwertes gegenüber dem beim Hersteller gemessenen Neuwert als ein Anzeichen für alterungsbedingte Veränderungen des Wandlerdielektrikums.

Das Diagramm zeigt sehr deutliche Unterschiede im Alterungsverhalten der Wandler verschiedener Hersteller. Während Kurve B eine exzellente Gauss-Verteilung der Verlustfaktorwerte der Wandler eines Herstellers zeigt - 249 Wandler, Baujahre 1959 bis 1980 - die Verlustfaktorwerte liegen zwischen $1,8 \times 10^{-3}$ und $5,8 \times 10^{-3}$, zeigt Kurve C , dass die Wandler dieses Herstellers - 89 Wandler, Baujahre 1955 bis 1968 - ein sehr ungünstiges Alterungsverhalten aufweisen. Fast 12 % der Wandler erreichten oder überschritten den Richtwert, wobei die Verlustfaktorwerte im Neuzustand durchaus normal waren. Die statistischen Verteilungen der $\tan \delta$ - Werte der anderen Hersteller lagen zwischen den Kurven B und C.

Die auffallend starke Alterung der Wandler des Herstellers, dessen statistische Verteilung des Verlustfaktor Anfangswertes in Kurve C/Bild 5 dargestellt ist, hatte eindeutig ihre Ursache in einer ungeeigneten Konstruktion des Luftabschlusses, der, als Metallmembran ausgeführt, aufgrund von Materialermüdungen undicht wurde und das Eindringen von Feuchtigkeit zuließ. Die Folge war ein starker Anstieg des Verlustfaktors; es kam zu Wandlerausfällen aufgrund von Wärmedurchschlägen.

**Bild 5: Statistische Verteilung der Verlustfaktor-
anfangswerte, gemessen an Hochspannungs-
wandlern verschiedener Hersteller.**

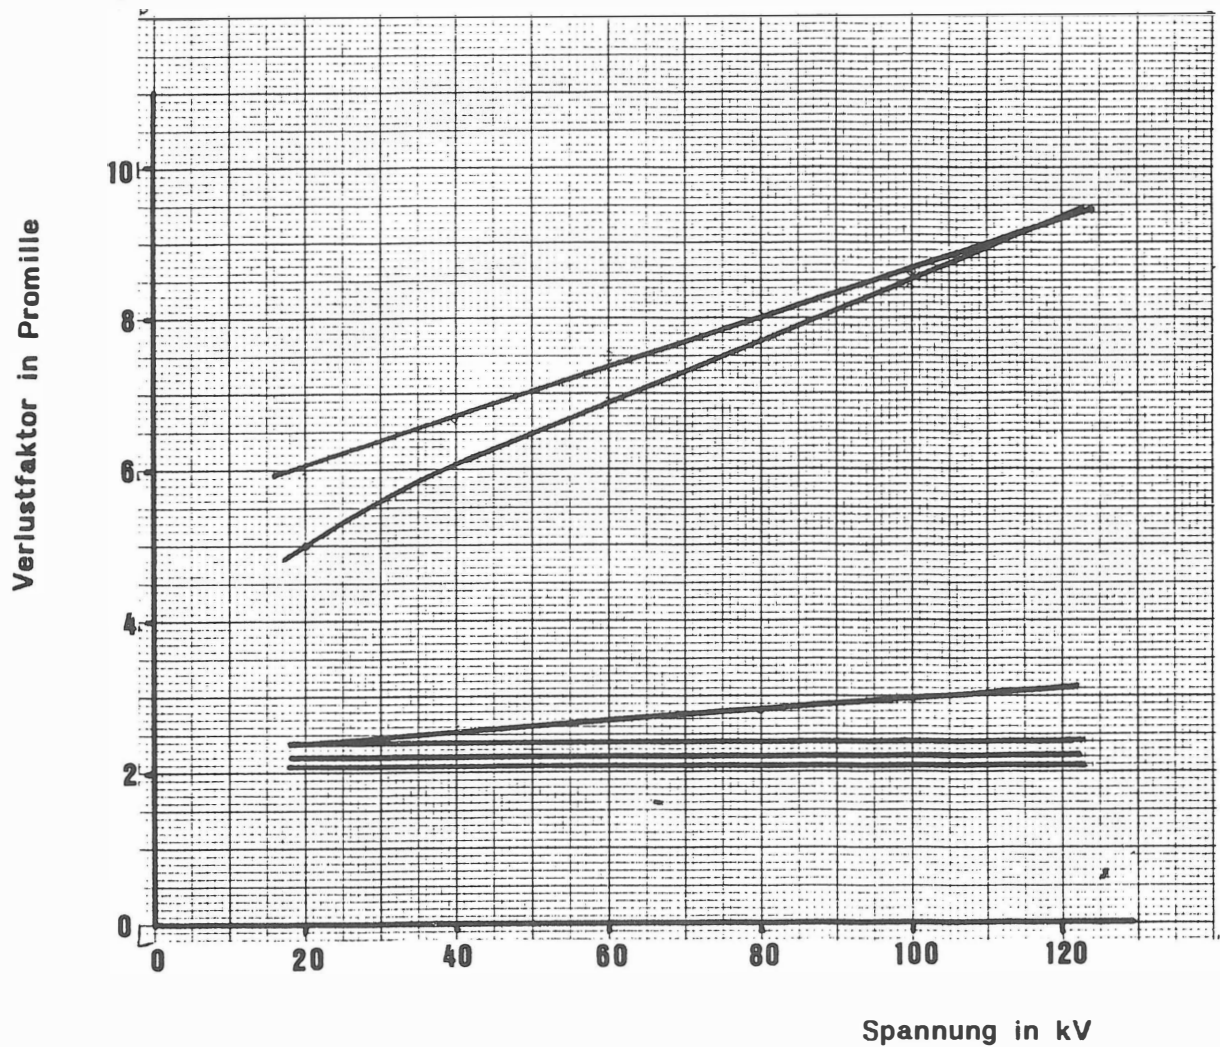
Den Einfluss von Feuchtigkeit zeigten auch die in Abhängigkeit der Prüfspannung aufgenommenen Verlustfaktorwerte. Hier sei an die Veröffentlichungen von Oberdorfer und anderen in der Zeitschrift E und M (6) erinnert, die sich ausschliesslich den Problemen dielektrischer Prüfungen an Wandlern und Transformatoren widmeten.

Bild 6 : Verlustfaktor in Funktion der Spannung, gemessen an 110-kV-Stromwandlern eines Herstellers nach 16 Betriebsjahren.

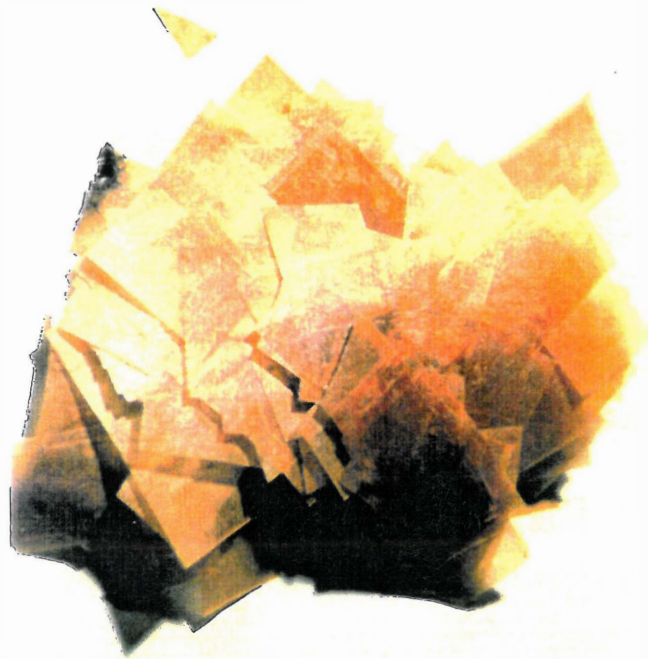
Die Demontage beider Wandler erbrachte dann sehr interessante Ergebnisse. Bei beiden Wandlern wurden anstelle der zum Dickenausgleich am Übergang zur Ausleitung üblichen gefiederten Papiere eine Handvoll Papierstückchen eingelegt (Bild 7), was zu den beschriebenen Abweichungen des Verlustfaktors und mit Sicherheit zu einer Beeinflussung der Stossspannungsfestigkeit der Geräte geführt hat.

Den Beweis hierfür erbrachte die Demontage der beiden Wandler, bei denen die nicht in der Fertigungsanweisung vorgesehenen Isolierpapierreste vom Personal in die Isolation eingebracht wurden.

**Bild 7 : Demontage eines 110-kV-Stromwandlers -
Isolierpapierreste mit Durchschlags Spuren,
eingefügt als Dickenausgleich.**

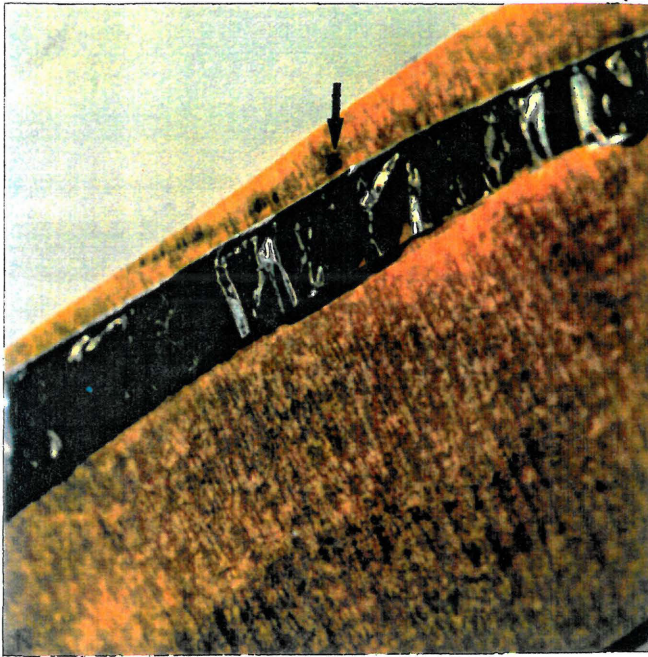
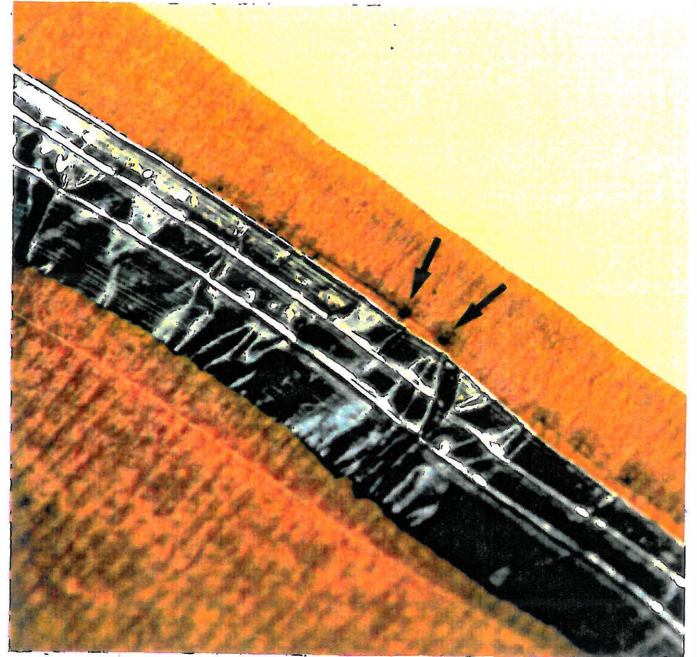
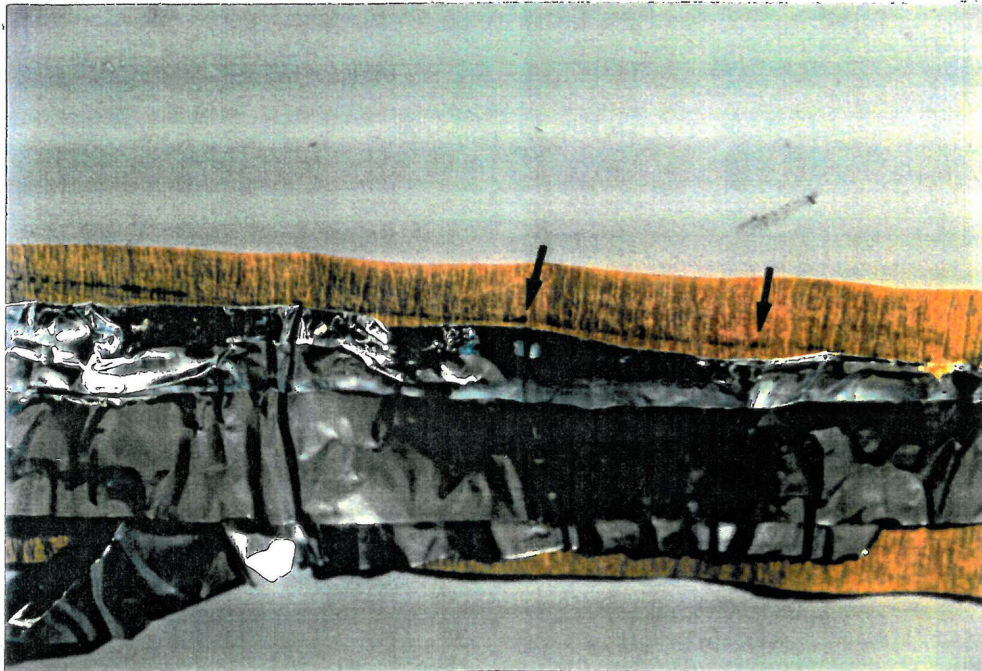
Beide Wandler wiesen stark faltige Wickel auf. An den Rändern der Steuerbeläge waren auf dem Papier Entladungsspuren zu finden, deren Ursache in einer anderen Spannungsverteilung durch den Teildurchschlag zwischen zwei Belägen vermutet wurde. Ein Grund für die Teildurchschläge zwischen zwei Belägen konnte trotz intensiver Untersuchungen nicht gefunden werden (z.B. eingeschlossene Fremdkörper oder Nichteinhaltung der Isolationsdicken).

Zwei Wandler des gleichen Typs aus dem gleichen Baujahr wurden aufgrund ihrer auffallenden Verlustfaktorwerte gegenüber ihren Nachbarwandlern (wie unter Punkt 3.1 beschrieben) nach einer Beanspruchung mit Stossspannung demontiert. Die beiden Wandler wiesen Teilentladungsstärken bei $U_m / \sqrt{3}$ von $3 \text{ pC} / 2 \text{ pC}$, bei U_m TE-Stärken von $9 \text{ pC} / 6 \text{ pC}$ auf. Auffällig war bei beiden Wandlern neben der starken Faltigkeit des Wickels das Vorhandensein von Entladungsspuren an den Enden der Steuerbeläge, wobei die Entladungsspuren an den scharfen Kanten der Falten in der Metallfolie stärker ausgebildet sind. Auf Bild 1 1 sind die Photos dieser Entladungsspuren an den Rändern der Steuerbeläge abgebildet.

- es können Spuren von Teilentladungen, die sich an den Klemmen des Prüflings in Teilentladungsstärken von 2 bis 3 pC bei Betriebsspannung darstellten und die etwa 15 Jahre lang auf die Isolation einwirkten, nachgewiesen werden.
- Die Ursache der Teildurchschläge zwischen den Steuerbelägen der Wandler ist in der starken Faltigkeit des Wickels - vermutlich die Folge eines ungenügenden Füllfaktors- zu suchen. Die überhöhten Feldstärken an den Spitzen der Falten in den Metallfolien führten zu intensiven Teilentladungen, die im Laufe der

Betriebszeit zu einem Durchschlag zwischen zwei Belägen führten mit den beschriebenen Folgen.

**Bild 11 : Entladungsspuren an Steuerbelägen von
110-kV-Stromwandlern**

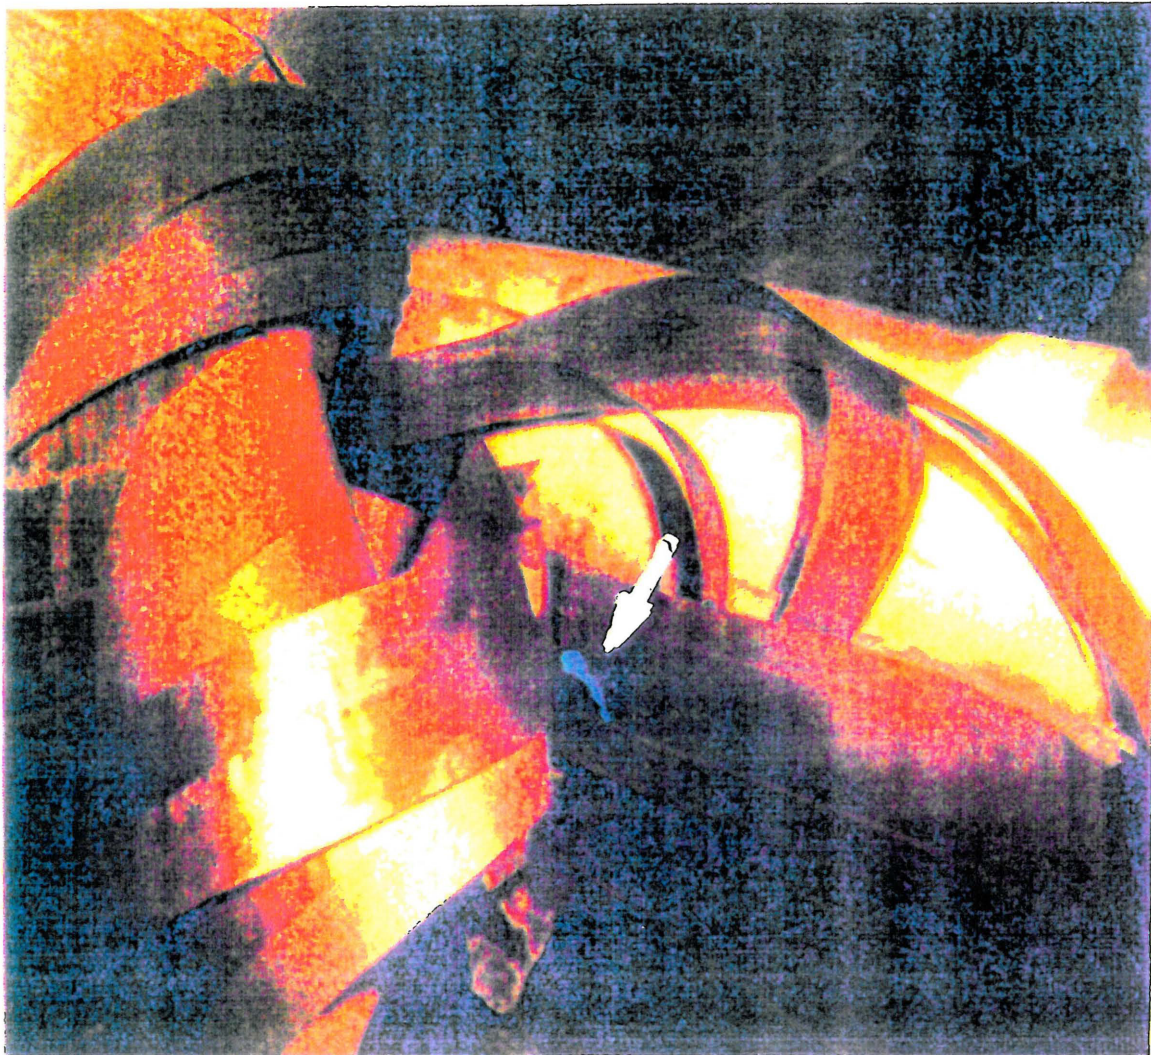
Ein Satz 110-kV-Stromwandler, der erst etwas über drei Jahre in Betrieb stand, wurde routinemässig im Hochspannungsprüffeld überprüft. Dabei wies ein Wandler ein ungewöhnliches TE-Verhalten auf. Bei einer TE-Einsatzspannung deutlich unterhalb der Leiter-/Erdspannung wurde eine TE-Stärke von 14 pC gemessen. Die Teilentladungen setzten bei Wiederholungsmessungen aus und ein. Bei Dauerbeanspruchungen mit verketteter Spannung und mit Leiter-/Erdspannung wurden TE-Stärken bis fast 100 pC gemessen, wobei sich die Werte während der Beanspruchungsdauer veränderten, auch niedriger wurden. Nach Rücksprache mit dem Hersteller wurde der Wandler im Herstellerwerk gemeinsam demontiert. Im Papierwickel wurden Lacksplitters, einige cm^2 gross gefunden (Bild 12). Es stellte sich zudem nach Durchsicht der Fertigungsprotokolle heraus, dass dieser Wandler das festgestellte TE-Verhalten bereits bei den Werksprüfungen zeigte. Bei der der Abnahmeprüfung vorausgehenden Vorprüfung hatte der Wandler erhöhte TE-Werte, bei der Abnahmeprüfung hielt er aber die vorgegebenen Grenzwerte ein. Auch hier hätte die Qualitätskontrolle greifen müssen und den Wandler nicht für die Abnahme freigeben dürfen. Wäre dieser Wandler im Netz geblieben, hätten die Teilentladungen u.U. zum Ausfall des Gerätes geführt. Die Lacksplitters wären nie gefunden worden; als Störungsursache hätten die Überspannungen herhalten müssen. Der Lackrest stammte übrigens von einem Wagen, mit dem die Isolierpapiere transportiert werden.

**Bild 12 : Lacksplitter in der Papierisolation eines
110-kV-Stromwandlers.**

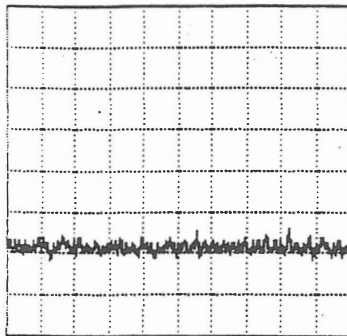
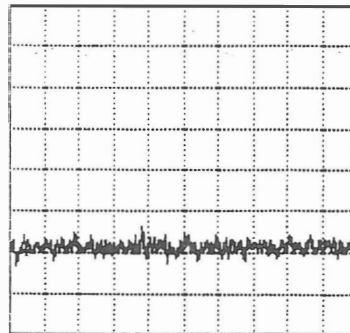
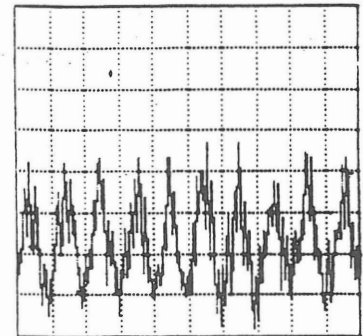
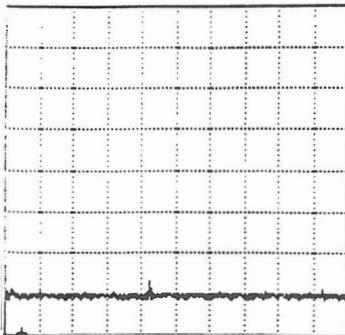
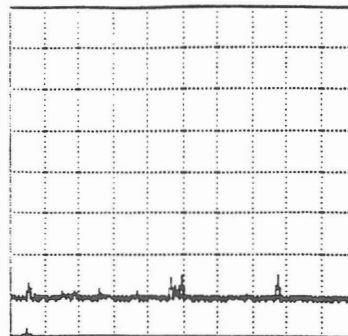
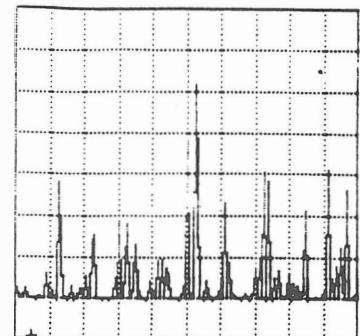
Mit beiden Methoden wurden an einem Wandler deutlich andere Ergebnisse erzielt als bei

den Nachbarwandlern, was als Hinweis für innere Teilentladungen gewertet wurde. Der Wandlersatz wurde aus dem Netz genommen und im Prüffeld untersucht.

Beim Spannungswert von $U_m/\sqrt{3}$ wiesen zwei Wandler TE-Werte < 1 pC auf, der in der Anlage auffällige Wandler brachte 4500 pC bei einer Einsatzspannung von ca. 40 kV und einer Aussatzspannung von 22 kV als Ergebnis der TE-Messung.

**Bild 13 : Ergebnisse der Teilentladungsdiagnose
mittels Ultraschalldetektor und E-Feldsonde
an 110-kV-Spannungswandlern in der
Schaltanlage.**
