# Onsite Messung von transienten Überspannungen mittels kapazitiver Feldsensoren

Hochspannungssymposium 2024

## Zielsetzung Kooperation TransnetBW / Universität Stuttgart:

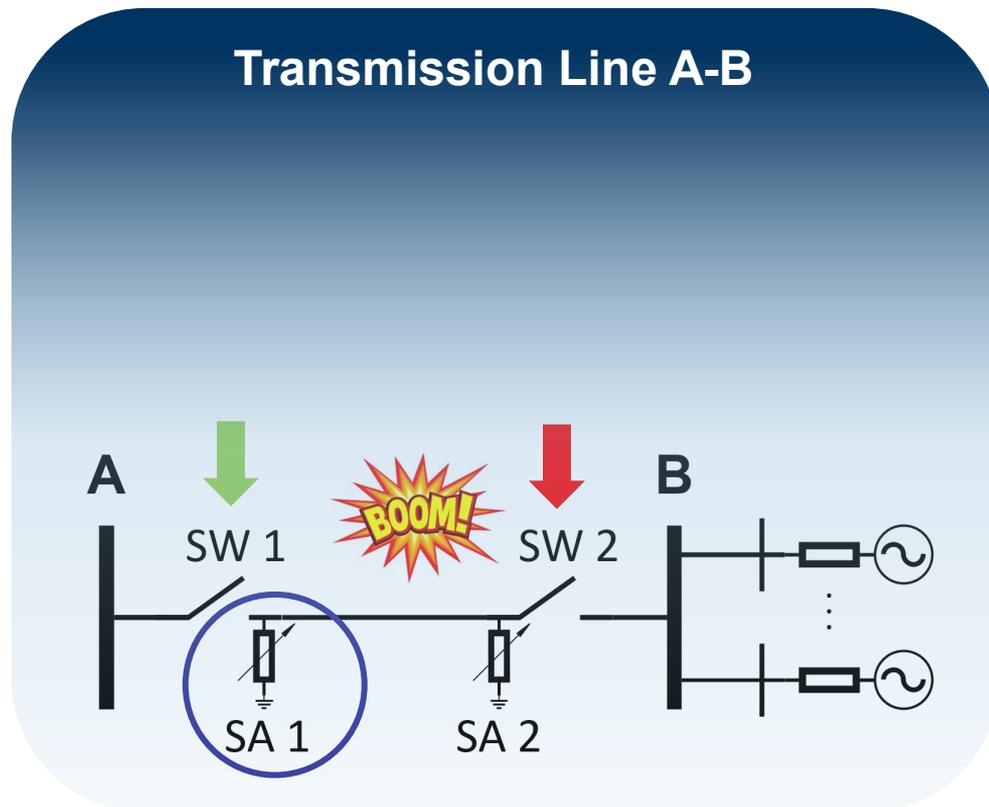
- Versagen eines Ableiters während einem Schaltvorgang der Leitung A – B (März 2021, Leitungslänge ca. 200 km)
- Vorgang:
  - 1 – SW 1 und SW 2 offen
  - 2 – SW 2 geschlossen
  - 3 – Ableiter SA 1 zerstört
- Fragen:
  - Warum ist der Ableiter explodiert?
  - Wie hoch war die Überspannung beim Schalten?
  - War diese hoch genug um ein Versagen zu verursachen?

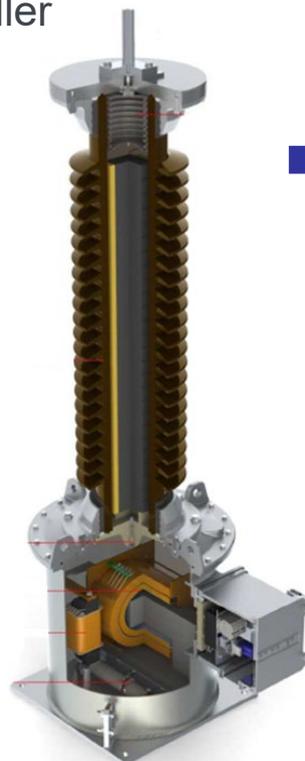
**Elektrische Feldsensoren**

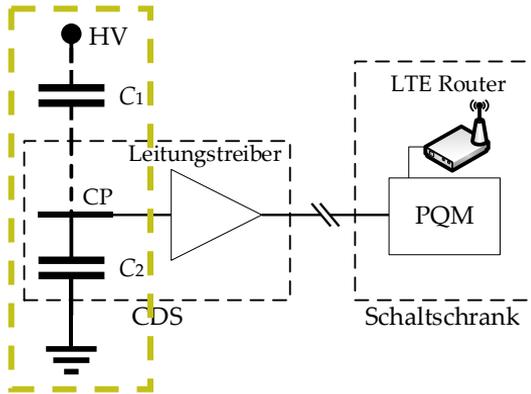
- Kapazitiver Spannungsteiler

- Spannungsmessung mit einem kapazitiven Teiler
  - $C_1$ : Streukapazität HV–CP (Koppelplatte)
  - $C_2$ : einstellbare Kapazität
- $U_{aus}$  ist definiert als: 
$$U_{aus} = U_{ein} \frac{C_1}{C_1 + C_2}$$

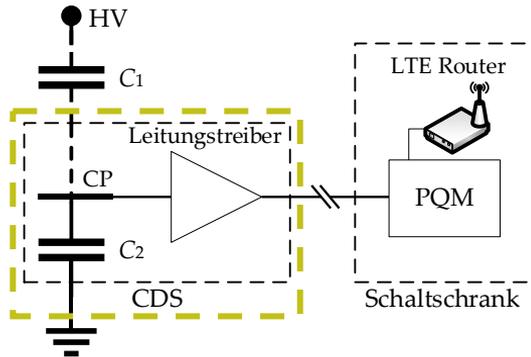
- Kapazitiver Teiler Setup (CDS)

- Koppelplatte: 40 cm x 40 cm Aluminiumplatte
- $C_2$  einstellbar von 8,3 nF bis 50 nF
- Am Ausgang des Teilers ist ein Leitungstreiber angeschlossen, um den Einfluss der Kabelkapazität zu vermeiden

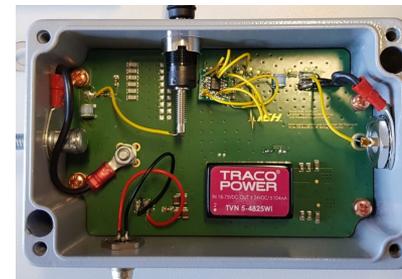
- Schaltschrank

- Ausgangssignal (CDS) → Power Quality Monitor (PQM)
  - BSS PQM-800: Abtastrate von 1 MS/s ( $f_{\max} = 500$  kHz) und 8 Eingangskanäle
- 24 V<sub>DC</sub> Quelle für Leitungstreiber
- LTE-Router zur Übertragung von Transientendaten zum Server

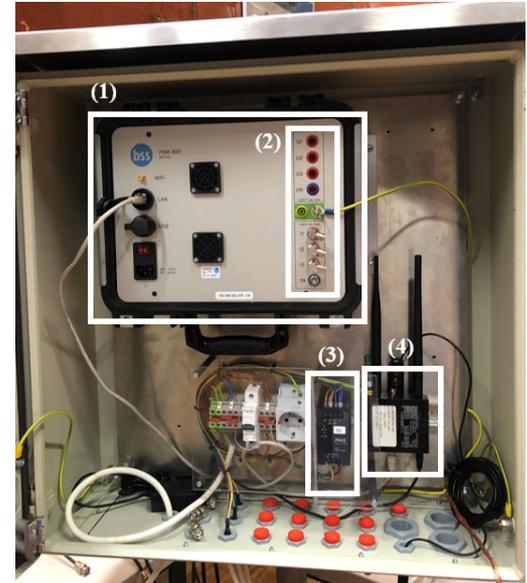
- PQM-800
- Eingangskanäle
- 24 V<sub>DC</sub> Quelle
- LTE-Router

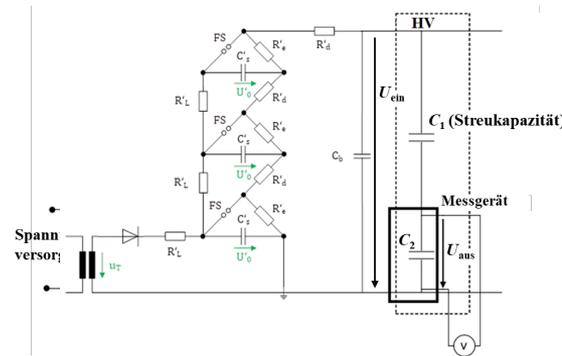
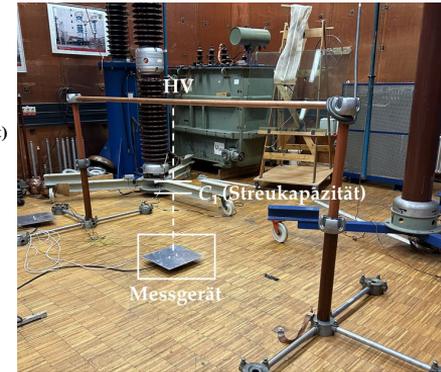
- Genauigkeitsbewertung
  - Spannungsverhältnis bei 50 Hz und Streukapazität  $C_1$
  - Eingangsspannung von 14 kV bis 76 kV
  - Lineare Ergebnisse mit einer maximale Abweichung von 0,46% vom Mittelwert

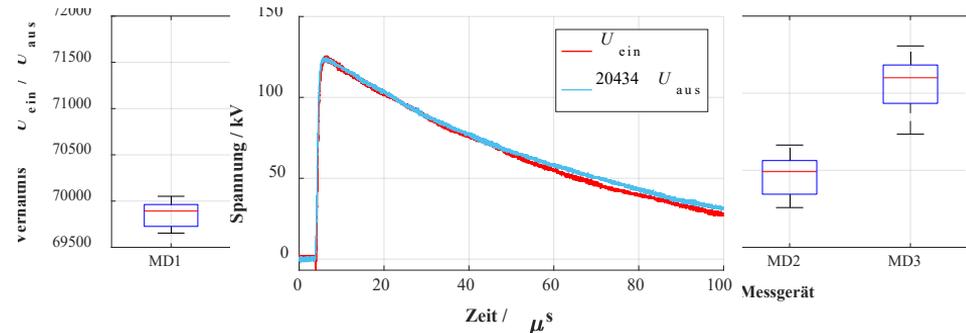
- Blitzstoßspannungsprüfung
  - Der Ausgang des Geräts wurde mit dem Ausgang eines Standardteilers verglichen
  - Die Ergebnisse waren ausreichend

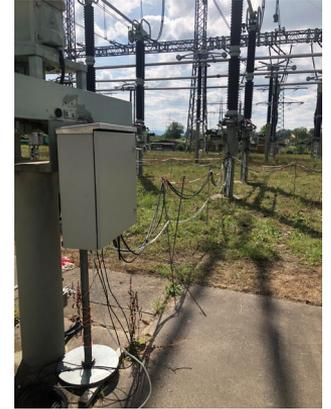
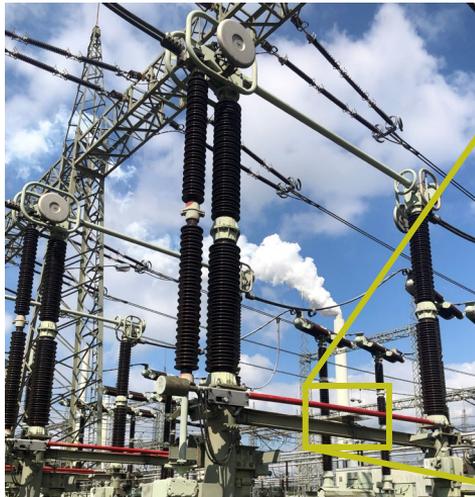
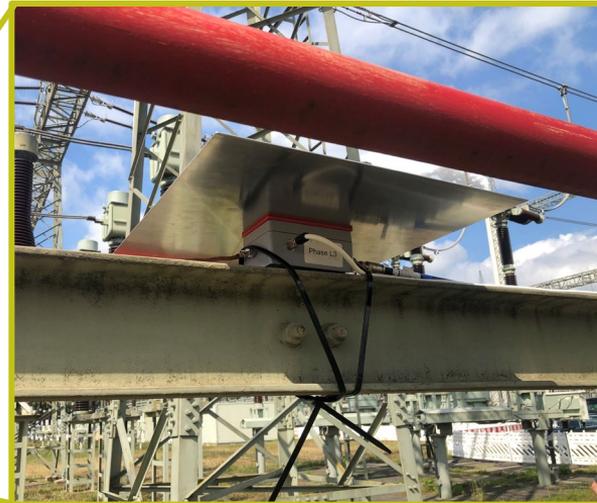
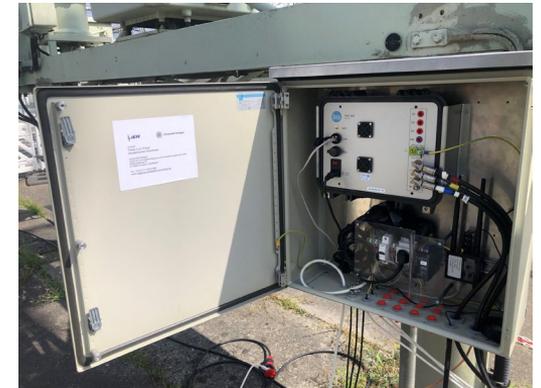
# Einbau in die Schaltanlage

- Das Messsystem wurde in eine Schaltanlage eingebaut
- Drei Geräte wurden auf dem Basisträger eines Trennschalters (420 kV-Leitung) installiert (im laufenden Betrieb)
- Schaltschrank ca. 6 m entfernt (Fundament des Leistungsschalters)

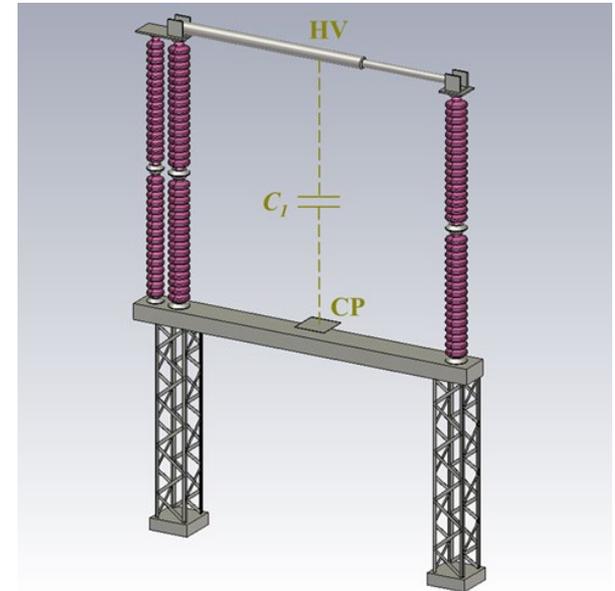
- Das Spannungsverhältnis ist abhängig von der Anordnung, in der die Geräte installiert sind
  - $C_1$  ändert sich mit dem Abstand HV–CP
- Die benachbarten Phasen beeinflussen ebenfalls das Spannungsverhältnis der Geräte
  - Es gibt Streukapazitäten zwischen benachbarten Phasen und der Koppelplatte des Geräts
- Für jede Konfiguration ist eine Kalibrierung erforderlich

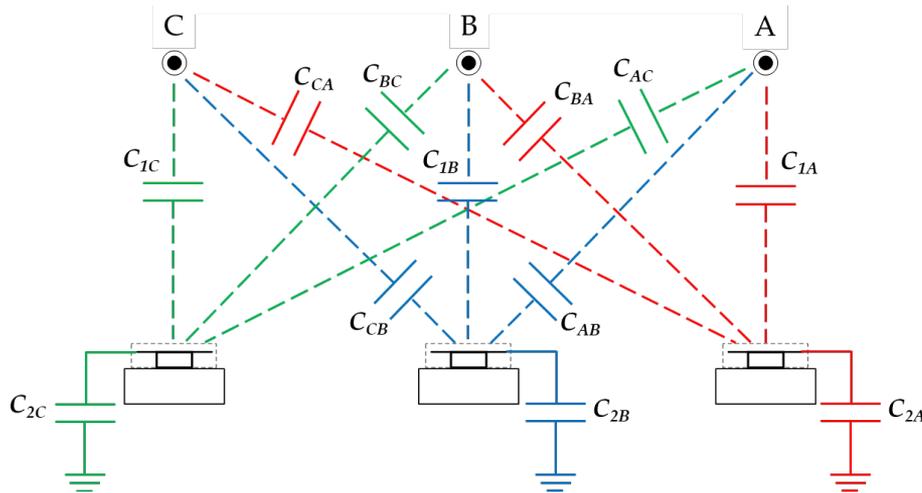
- Es wurde eine post-processing Kalibrierungsmethode entwickelt

$$\begin{bmatrix} U_{2A} \\ U_{2B} \\ U_{2C} \end{bmatrix} = \begin{bmatrix} \frac{C_{1A}}{C_{2A}} & \frac{C_{BA}}{C_{2A}} & \frac{C_{CA}}{C_{2A}} \\ \frac{C_{AB}}{C_{2B}} & \frac{C_{1B}}{C_{2B}} & \frac{C_{CB}}{C_{2B}} \\ \frac{C_{AC}}{C_{2C}} & \frac{C_{BC}}{C_{2C}} & \frac{C_{1C}}{C_{2C}} \end{bmatrix} \begin{bmatrix} U_{1A} \\ U_{1B} \\ U_{1C} \end{bmatrix}$$

$U_1$  wird unter Berücksichtigung der gemessenen Spannungen ( $U_2$ ) und aller Streukapazitäten berechnet

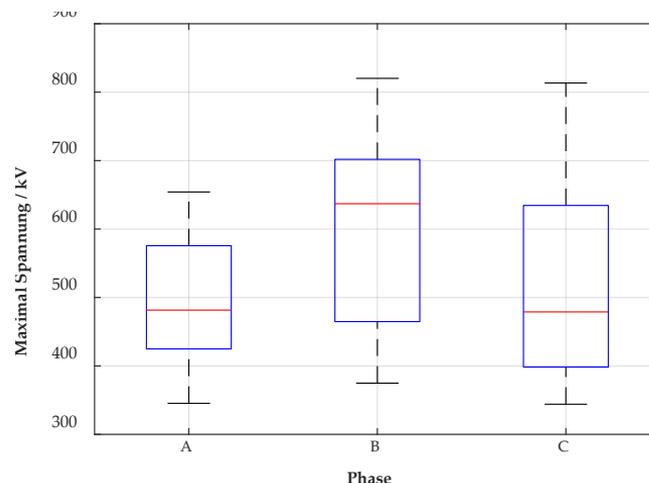
- 142 aufgezeichnete Transienten
  - 61% aufgrund externer Störungen
    - Transienten, die innerhalb weniger Millisekunden in den vorherigen stationären Zustand zurückkehren
  - 27 Ein- und 28 Ausschaltungen der Freileitung
    - Einbau: Leitung eingeschaltet
    - Abbau: Leitung ausgeschaltet
  - **Die kritischsten Fälle sind während der Einschaltung der Freileitung passiert**
    - **Max. Spannung: 820 kV (2,4 p.u.)**

Statistische Auswertung - einjährige Messkampagne			
Einschaltung der Freileitung (Nr. der Events)	Ausschaltung der Freileitung (Nr. der Events)	Externe Störung (Nr. der Events)	Total
27	28	87	142

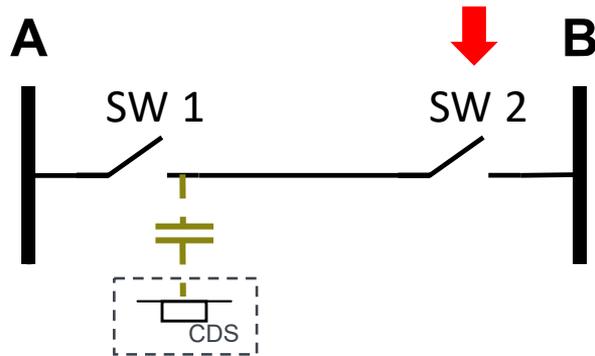
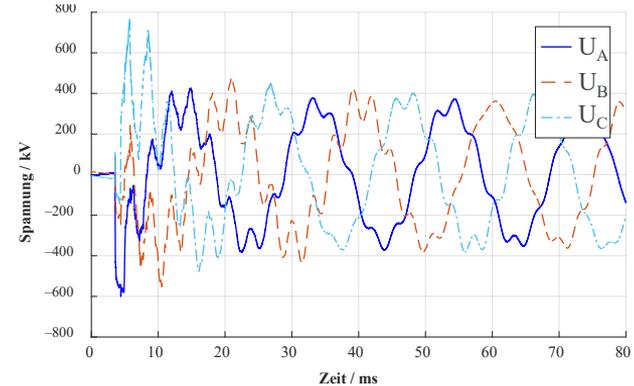
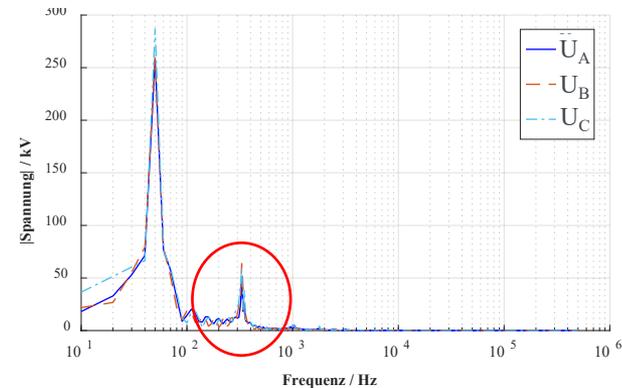
- Einschaltung der Freileitung

- Max. Spannung: 761 kV (2,2 p.u.) in Phase C
- 330 Hz Sonderkomponente
  - Unbekannter Ursprung
  - Weitere Untersuchung notwendig

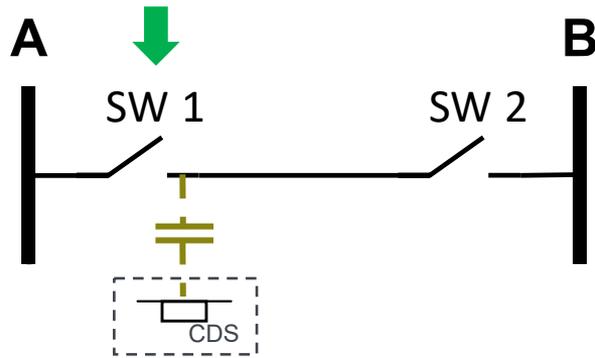
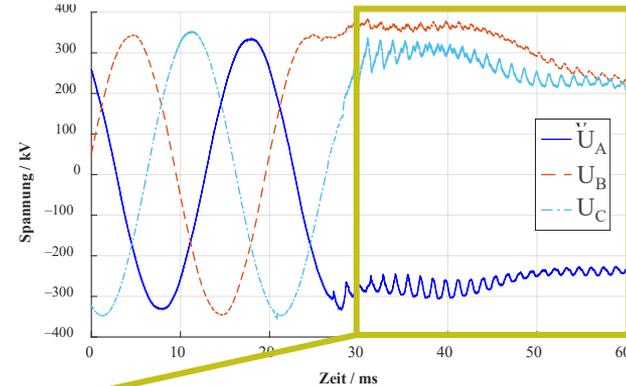
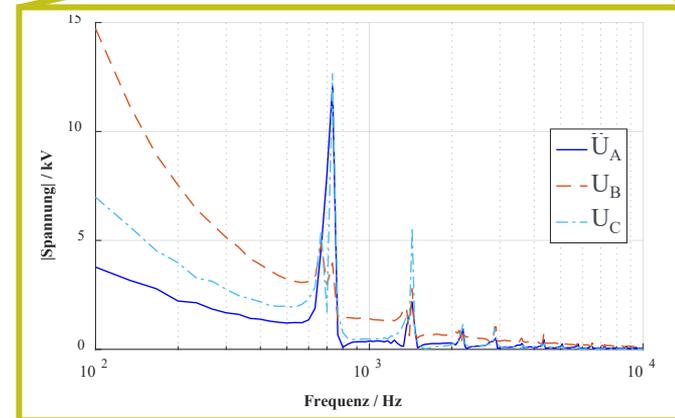
- Ausschaltung der Freileitung

- Niederfrequenz-Komponenten
- Höhere Frequenzanteile durch Wanderwelleneffekt
  - $f \approx 730 \text{ Hz}$
  - $T \approx 1,4 \text{ ms}$  (2 x Laufzeit der 200 km Freileitung)
