Die Betriebszuverlässigkeit 61-/papierisolierter Hochspannungswandler mit Luftabschluss - Ergebnisse betriebsüberwachender dielektrischer Prüfungen.

Dipl.-Ing. Gerhard Lange, VEW EUROtest GmbH, Dortmund

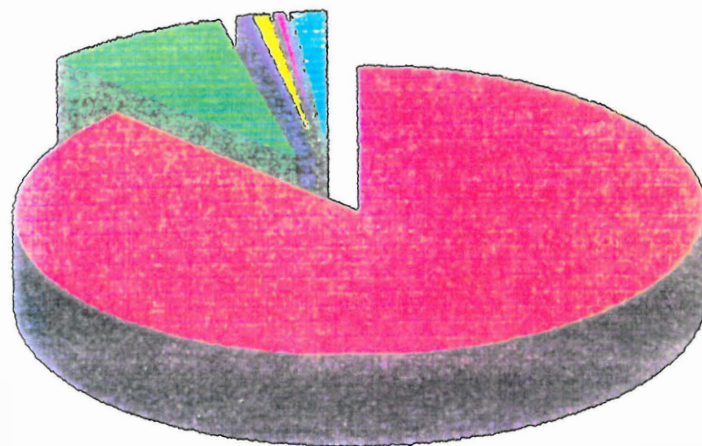
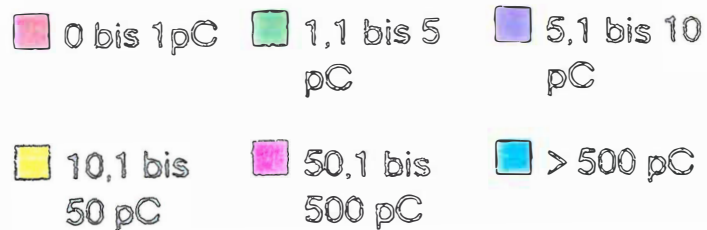
Bild 8 : Teilentladungsstärke, gemessen an Hochspannungswandlern beim Spannungswert $U_m / \sqrt{3}$

Die nachstehende Tabelle 1 fasst die beiden o.g. Spannungswerte bei der Spannungssteigerung gemessenen TE-Werte zusammen (s. auch Bilder 8 u.9).

Der Bereich > 5 pC umfasst bei $U_m / \sqrt{3}$ 3,6 % , bei U_m 13,8 % der geprüften Wandler. Es wurden maximale TE-Stärken bis 4500 pC gemessen, wobei in einzelnen Fällen die Wandler bei der Spannungssteigerung über $U_m / \sqrt{3}$ defekt gingen. TE-Stärken > 5 pC sind grundsätzlich als kritisch zu betrachten. Der Einfluss der TE auf die Betriebszuverlässigkeit eines Wandlers ist natürlich um so stärker, je höher die gemessene TE-Stärke ist. Die Beurteilung der gemessenen Teilentladungsstärken ohne Berücksichtigung der TE-Einsatz- und Aussatzspannungen wäre unvollständig. Die Auswertung dieser Messungen zeigt dann auch interessante Ergebnisse (Bild 10). Das Diagramm lässt erkennen, dass 9 % der TE-behafteten Wandler bereits unterhalb der Leiter-/Erdspeisung ihren TE-Einsatz haben; im Bereich zwischen Leiter-/Erdspeisung und verketteter Spannung setzen bei 22 % der Wandler Teilentladungen ein. Bei 61 % der Wandler setzt die TE oberhalb der verketteten Spannung ein. Das für den Betrieb der Hochspannungswandler unerfreuliche Ergebnis, dass 9 % der Wandler bei Betriebsspannung Teilentladungen aufweisen, wird durch die Verschiebung der Teilentladungs-Aussatzspannungen nach Beanspruchung mit Prüfspannung noch unerfreulicher. So haben noch 52 % der Wandler eine Aussatzspannung im

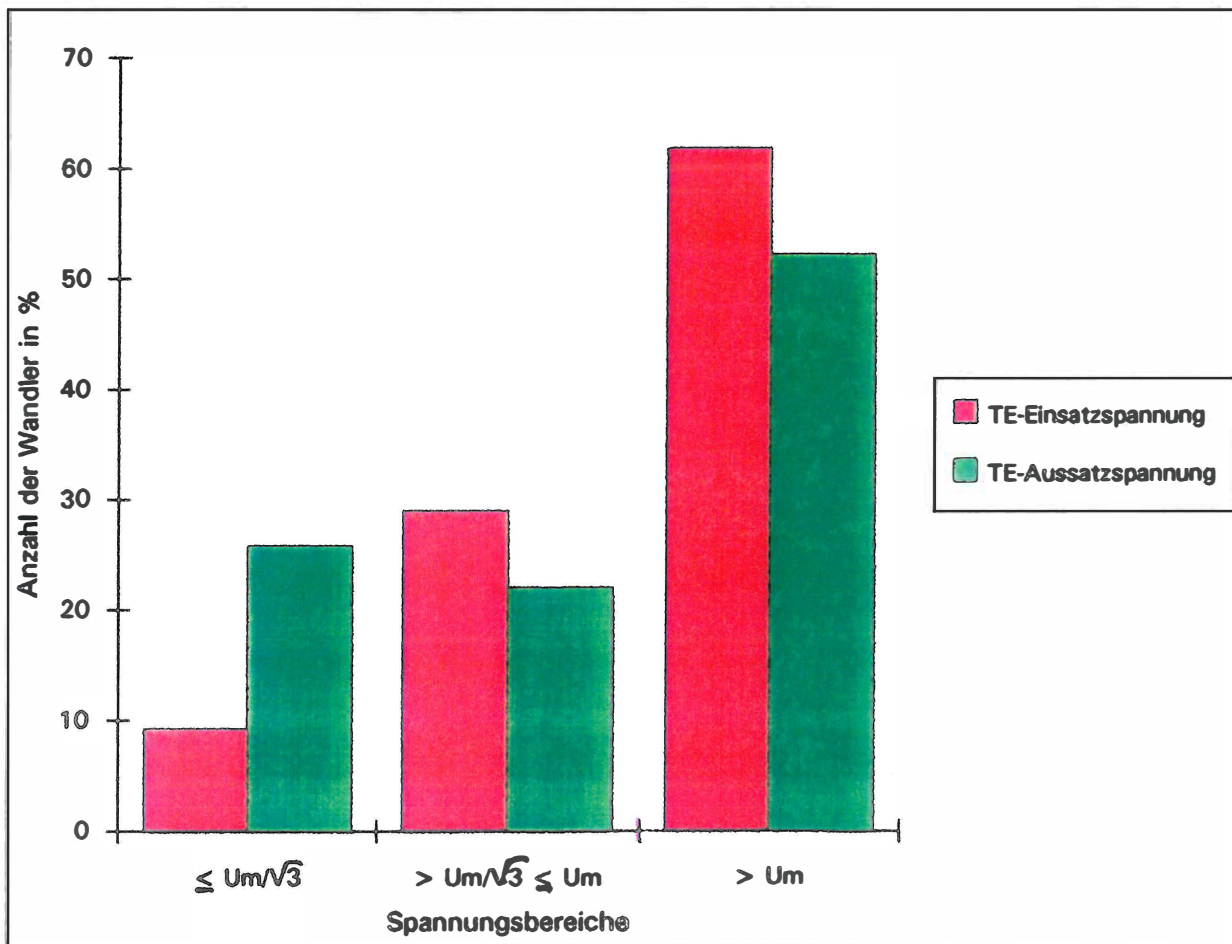
**Bild 10 : Teilentladungs-Einsatz- und -Aussatz-Spannung,
gemessen an Hochspannungswandlern**
